Adresse: Lejrvej 6

Opført: 1855

Bevaringsværdi: 3

Stuehus, 1855, bygning 1:

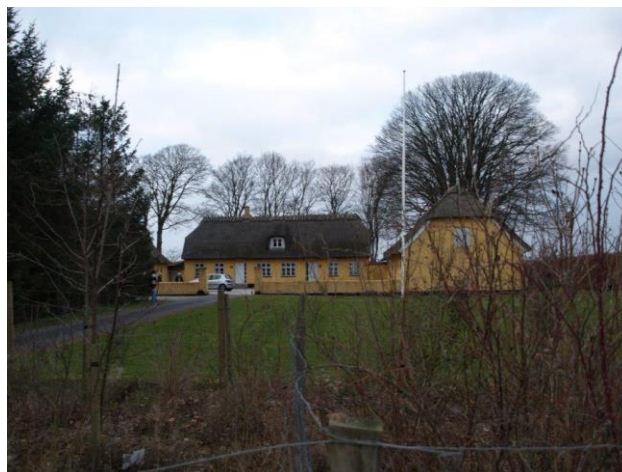
Fruegård. Stuehus til trelænget gård. Udflyttet fra Kirke Værløse. Fremstår med bevaret udtryk af gård med stuehus og udlænger.

Velproportioneret længehus på høj sokkel. Strå-tækt valmtag med kragtræer og nyere kvist. Taktfaste og symmetriske facader, mod haven med et fremskudt midterparti. Skorsten. Nyere døre og 'boble'vinduer. Overfladekarakteren med grov puds er fremmed.

Nye døre og vinduer i forskellige formater og typer og overfladekarakteren med grov puds er fremmed, men hovedform og udtryk af gård er bevaret. Velholdt.

Ved næste vinduesudskiftning kan der i stuehuset med fordel vælges vinduer af en traditionel type med ruder, der ikke bobler, og spinkle sprosser.

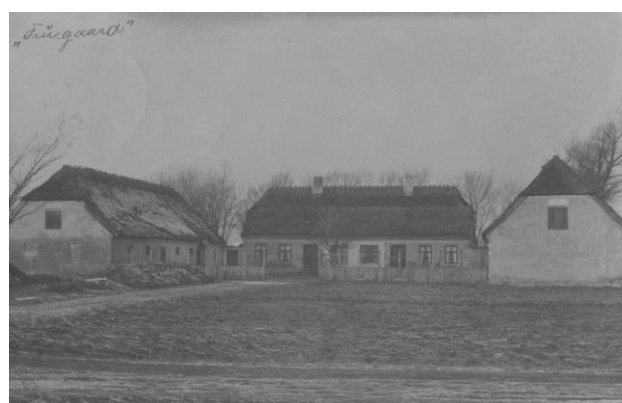
Fruegård. Udlænge (stald) til trelænget gård. Udflyttet fra Kirke Værløse. Fremstår med bevaret udtryk af udlænge med staldvinduer, ubrudte tagflader, porte og revledøre og læsseluger i gavle.

Velproportioneret udlænge med enkelt funktionsudtryk. Strå-tækt valmtag med kragtræer og ubrudte tagflader. Muret gesims. Portgennemgang med buet stik og stråtag. Bygget sammen med stuehus med mure.

Hovedform og udtryk af gård er bevaret. Overfladekarakteren med grov puds er fremmed. Bølgeplader på den udvendige tagflade, og portgennemgangen er lukket. Velholdt.

Det er samlet set et meget velbevaret anlæg, hvor det især drejer sig om at bevare det, som det er.

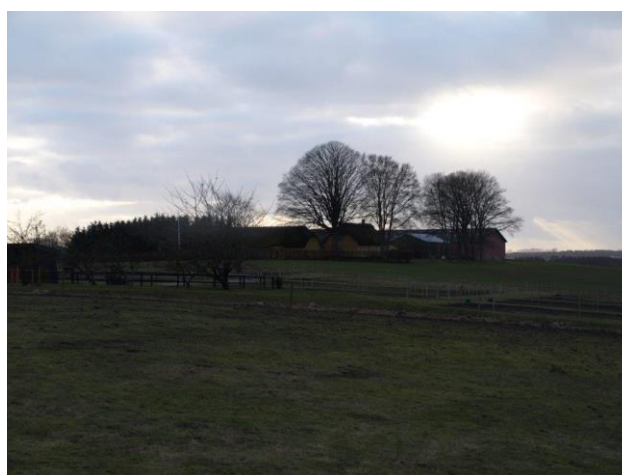
Fruegård. Udlænge (lade) til trelænget gård. Udflyttet fra Kirke Værløse. Fremstår med bevaret udtryk af udlænge med staldvinduer, ubrudte tagflader, porte og revledøre og læsseluger i gavle.

Velproportioneret udlænge med enkelt funktionsudtryk. Stråtækt valmtag med kragtræer og ubrudte tagflader. Muret gesims. Portgennemgang med buet stik og stråtag. Bygget sammen med stuehus med mure.

Hovedform og udtryk af gård er bevaret. Overfladekarakteren med grov puds er fremmed. Nyere hejseport. Velholdt.
