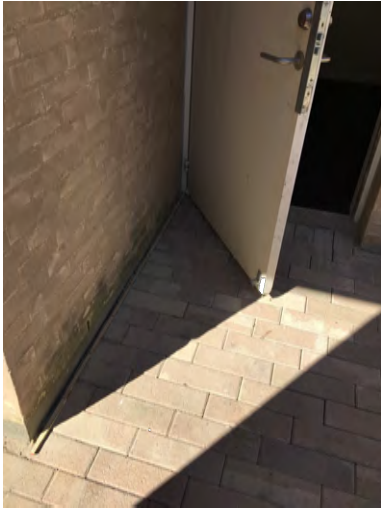
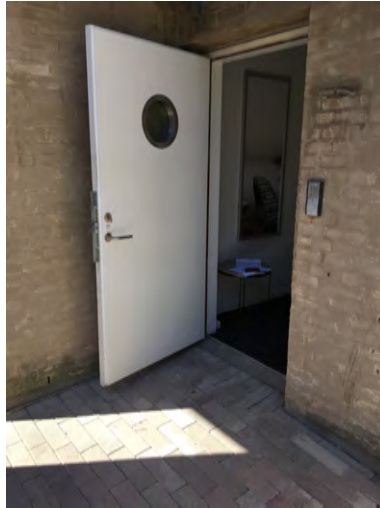
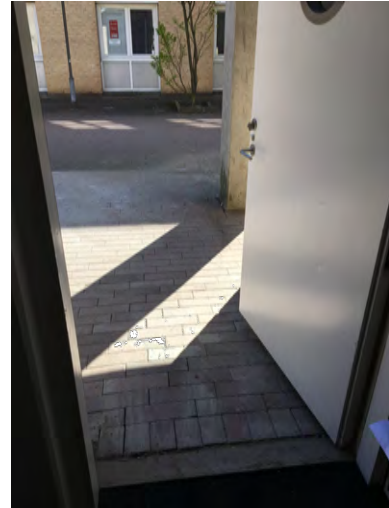
Mødelokale 0-C.26

Døren er en "terrassedør" fra møderum i stueetagen og ikke tilgængelig for andre en Sundhedshusets ansatte. Det er ikke muligt at åbne døren udefra og tilgang til rummet kræver nøgle.

Faldforhold er ca. 10cm over 150cm, dvs. ca. 6,67cm pr m. Fald er etableret ud til bygningens nærliggende hjørne.

Fra ok gulv indvendig er der 10mm op til top bundkarm.

Der er ikke etableret flat repos på 1,5x1,5 foran døren pga. afvandingsmuligheder, samt manglende plads ift. det udvendige trappeløb ved siden af døren.

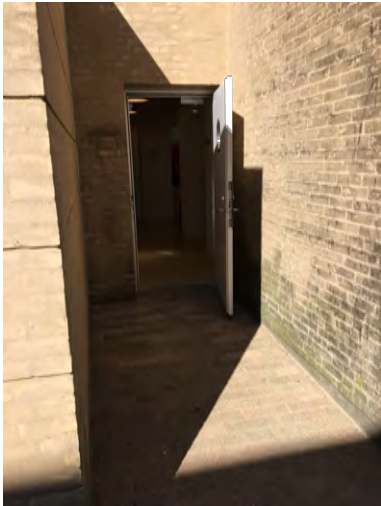
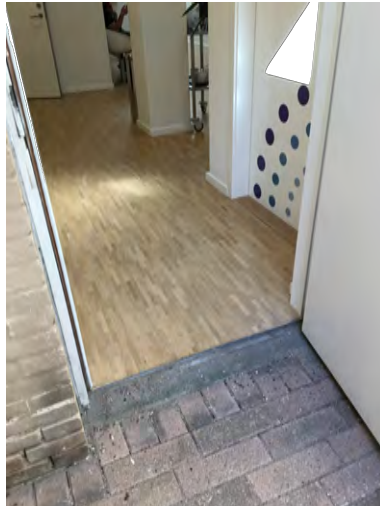
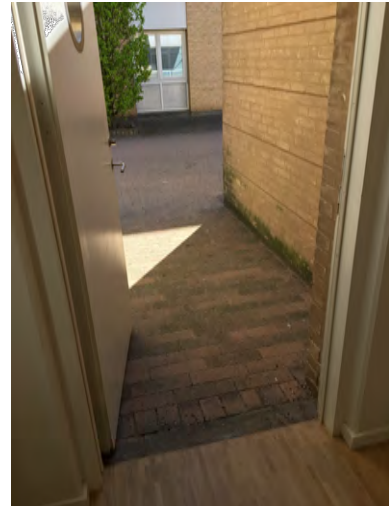
Indgang 0-G.25

Døren fungerer som flugtvej, ikke adgangsvej. Det er ikke muligt at åbne døren udefra.

Faldforhold er ca. 12cm over 300cm, dvs. ca. 4cm pr m. Fald er etableret ud i hele nichens dybde.

OK. gulv er lig top bundkarm. Herfra er der ca. 25mm ned til sokkelbanket.

Der er ikke etableret flat repos på 1,5x1,5 foran døren pga. afvandingsmuligheder,

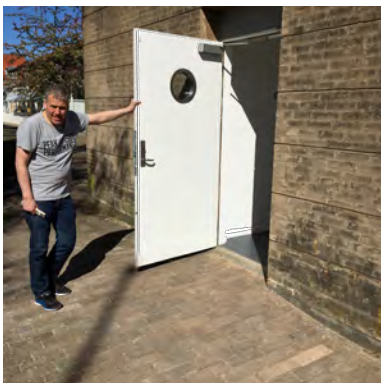
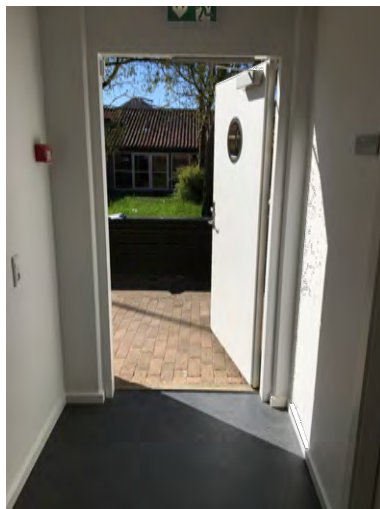
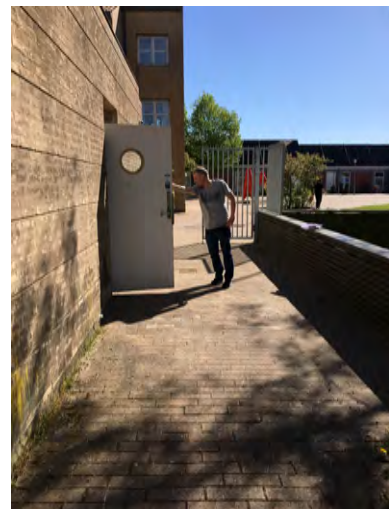
Dør, bagside LM6

Døren fungerer som flugtvej, ikke adgangsvej. Det er ikke muligt at åbne døren udefra.

Faldforhold er ca. 12cm over 300cm, dvs. ca. 4cm pr m. Fald er etableret til 3 sider.

Fra OK. gulv er der 15mm til top bundkarm. Herfra er der ca. 10mm ned til sokkelbanket.

Der er ikke etableret flat repos på 1,5x1,5 foran døren pga. øvrige adgangsforhold da passagen på bagsiden af bygningen samtidig er mulig køreadkomst.

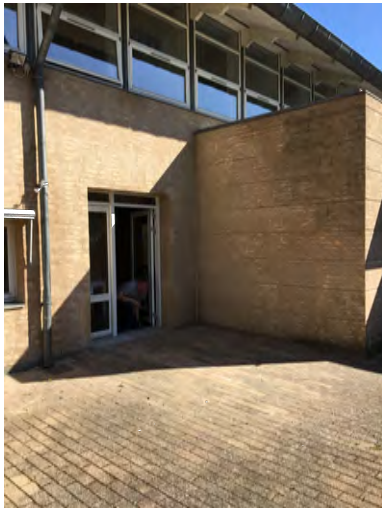
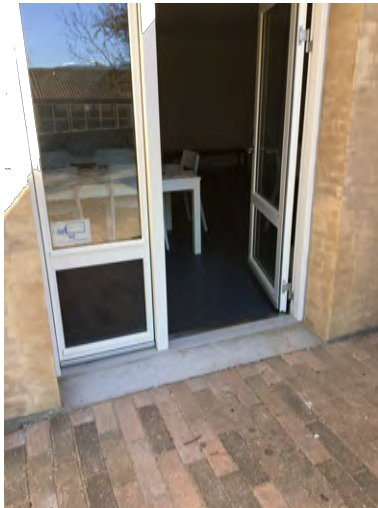
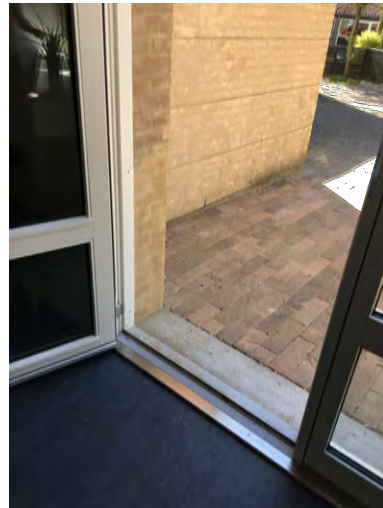
Fællesrum og kantine 0-G.22

Døren fungerer som terrassedør fra kantine for Sundhedshusets ansatte, og er ikke adgangsvej. Det er ikke muligt at åbne døren udefra. Faldforhold er ca. 10cm over 300cm, dvs. ca. 3cm pr m. Fald er etableret til 2 sider, til hjørne på bygning. Fra OK. gulv er der ca 20mm tilpasningsstykke og et ca. 20mm bundprofil. Samlet er der ca. 40mm til top bundkarm. Herfra er der ca. 30-35mm ned til sokkelbanket. Der er ikke etableret flat repos på 1,5x1,5 foran døren pga. afvandingsmuligheder

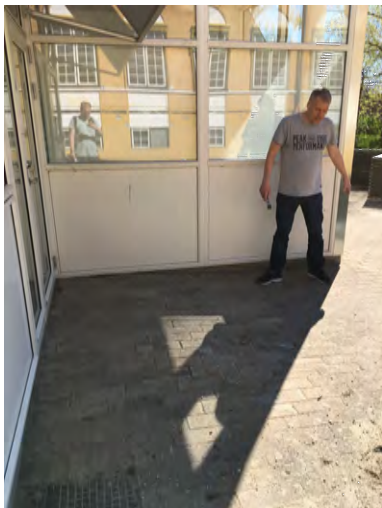
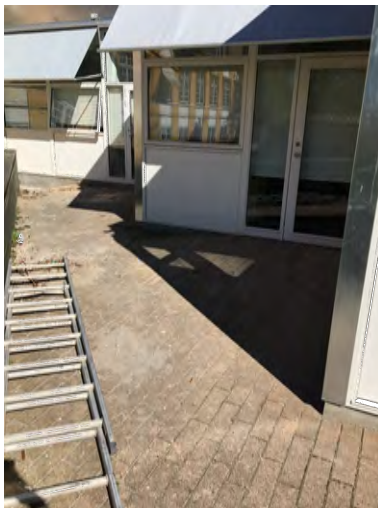
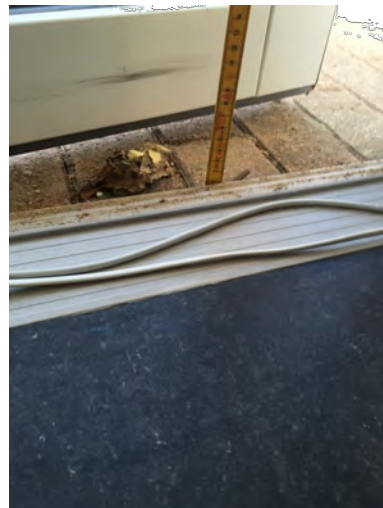
Klinik 0-H.5

Døren fungerer som terrassedør/udluftningsmulighed fra behandlerrum i Fysioterapien, ikke adgangsvej. Det er ikke muligt at åbne døren udefra. Faldforhold er ca. 13cm over 285cm, dvs. ca. 4,5cm pr m. Fald er etableret til 2 sider, ud mod de 2 nærliggende hjørner på bygningen. Fra OK. gulv er der ca. 15mm bundprofil. Herfra er der ca. 25mm ned til sokkelbanket. Der er ikke etableret flat repos på 1,5x1,5 foran døren pga. afvandingsmuligheder

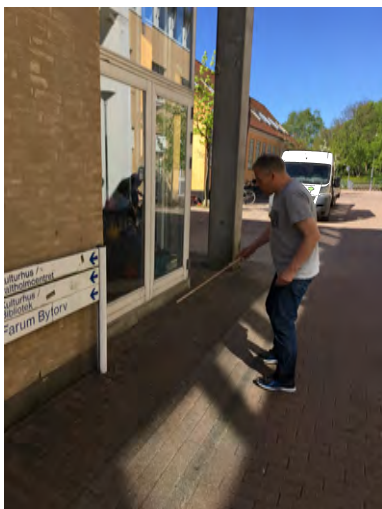
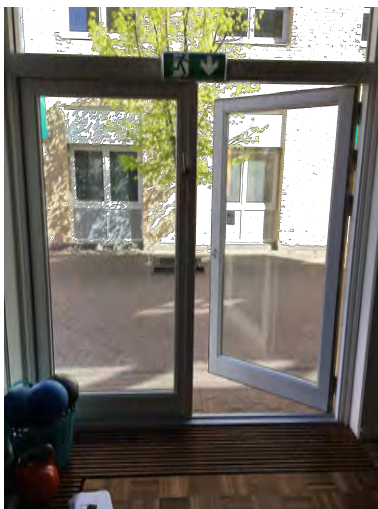
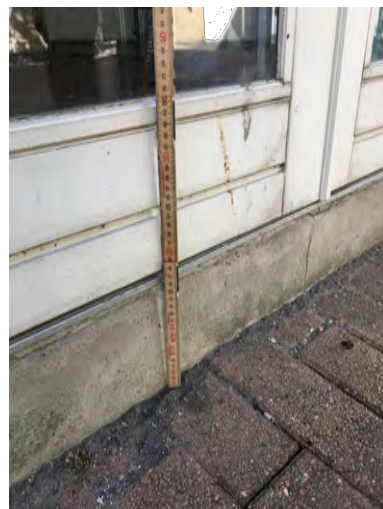
Holdrum 0-C.7

Døren fungerer som aflåst flugtvej fra holdsal i Fysioterapien, ikke adgangsvej. Det er ikke muligt at åbne døren udefra. Fra OK. gulv er der ca. 25mm bundprofil. Herfra er der ca. 200mm ned til belægning med yderligere fald mod afvandingsrende i belægningen. Der etableres ikke rampe/terræntilpasning grundet passagens forløb og gadestrøget udformning iøvrigt mht. bredde og belægningen eksist. afvandingsrende. Ift. niveauforskellen vurderes det at evt. rampe og repos vil være i konflikt med ovenstående, og et unødvendigt indgreb.
